EMPRESA DE RENOVACIÓN Y DESARROLLO URBANO DE BOGOTÁ

1. Ubicación de Predio.

El Edificio Carrera decima, actualmente edificio de la ERU, el cual es una estructura aporcada de concreto con fachata doble entre mamposteria y ventaneria, cuenta con 11 niveles desde el nivel cero del terreno, dos subniveles representados por el garage y otro por cuarto de bombas, adicionalmente en la terraza cuenta con un nivel superior de un area equivalente a un 20% del area a la general de la cubierta. Se encuentra ubicado en la carrera 10 No. 1 – 12 de la ciudad de Bogotá.

Trabajos de Mantenimiento:

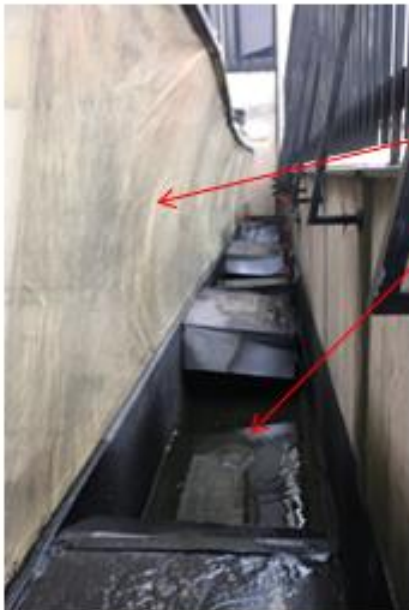
Cuarto piso

Cerramiento
provisional

Acomulación
de Agua

Bajante y
sifon en
malas
condiciones.

Las bajantes principales del edificio se le deben realizar mantenimiento para garantizar la evacuación del agua en todas las zonas, esta actividad incluye la limpieza de los sifones y posibles cambios de rejillas.

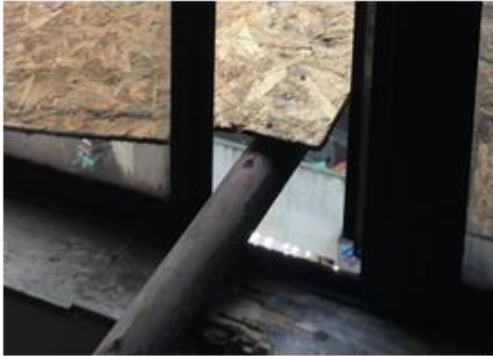
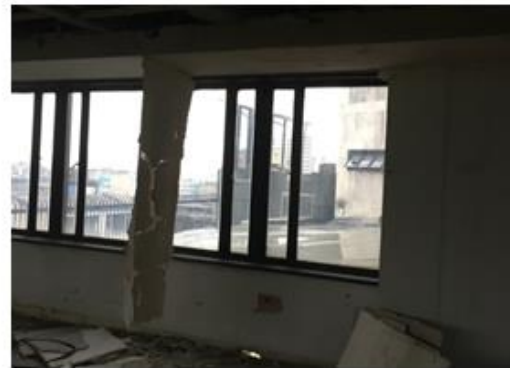
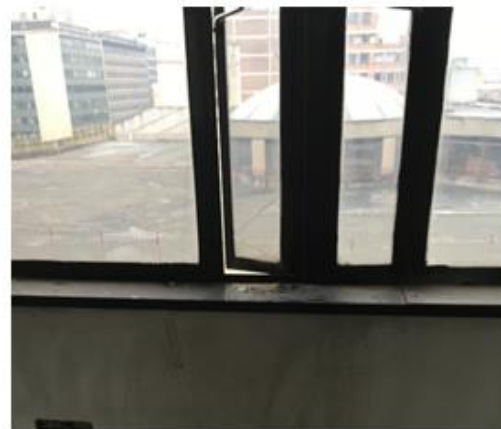
Ventanearía

La filtración por ventaneria en el edificio cuenta con varias Zonas de ventaneria en mal estado, sin embargo se evidencia que hay zonas que se afectaron por el ingreso de agua a causa de no poder cerrarse las ventas ya que se encuentra en estado de pútrición.
